С. Л. АГАФОНОВ

**НИЖЕГОРОДСКИЙ
КРЕМЛЬ**

Книга посвящена вопросам истории архитектуры Нижегородского кремля — одного из лучших памятников русского оборонного зодчества начала XVI века. Архитектура кремля показана в связи с особенностями развития русского оборонного зодчества. В книге рассматривается формирование кремлевского ансамбля, раскрываются основные принципы реставрации кремля.

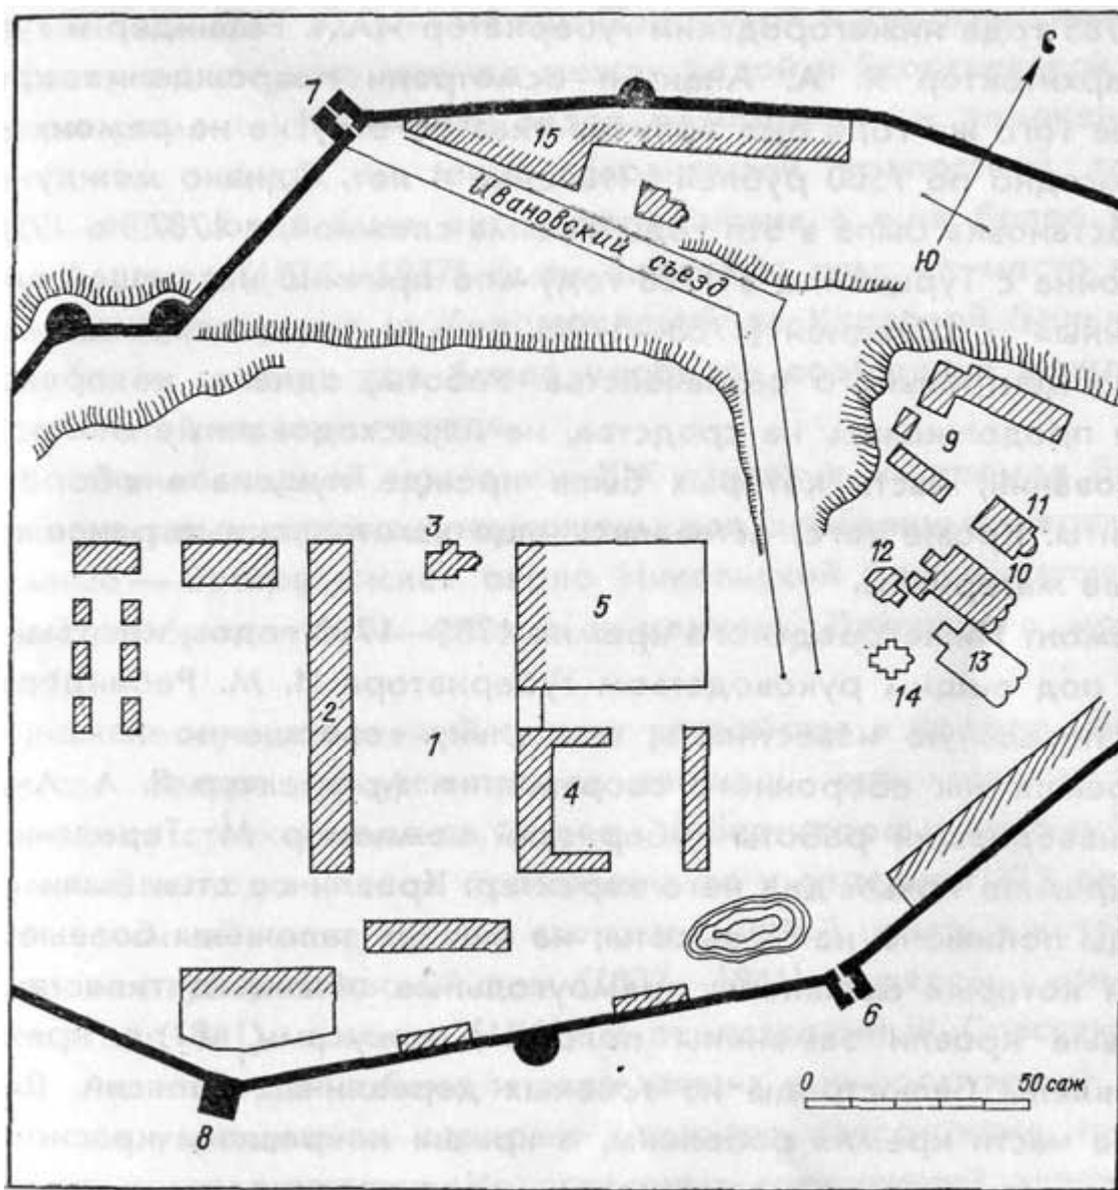
План городского центра, запроектированного в конце XVIII в., и схема расположения Спасского собора в XIII, XIV, XVII и XIX вв. Сводная схема С. Л. Агафонова: 1-центральная площадь; 2-присутственные места; 3-Архангельский собор; 4-дом вице-губернатора; 5-дом губернатора; 6-Дмитровские ворота; 7-Ивановские ворота; 8-Никольская башня; 9-архиерейский дом (позднее больница); 10-Спасский собор XVII в.; 11-теплая церковь; 12-колокольня; 13-место собора XIX в.; 14-место собора XIII–XIV вв.

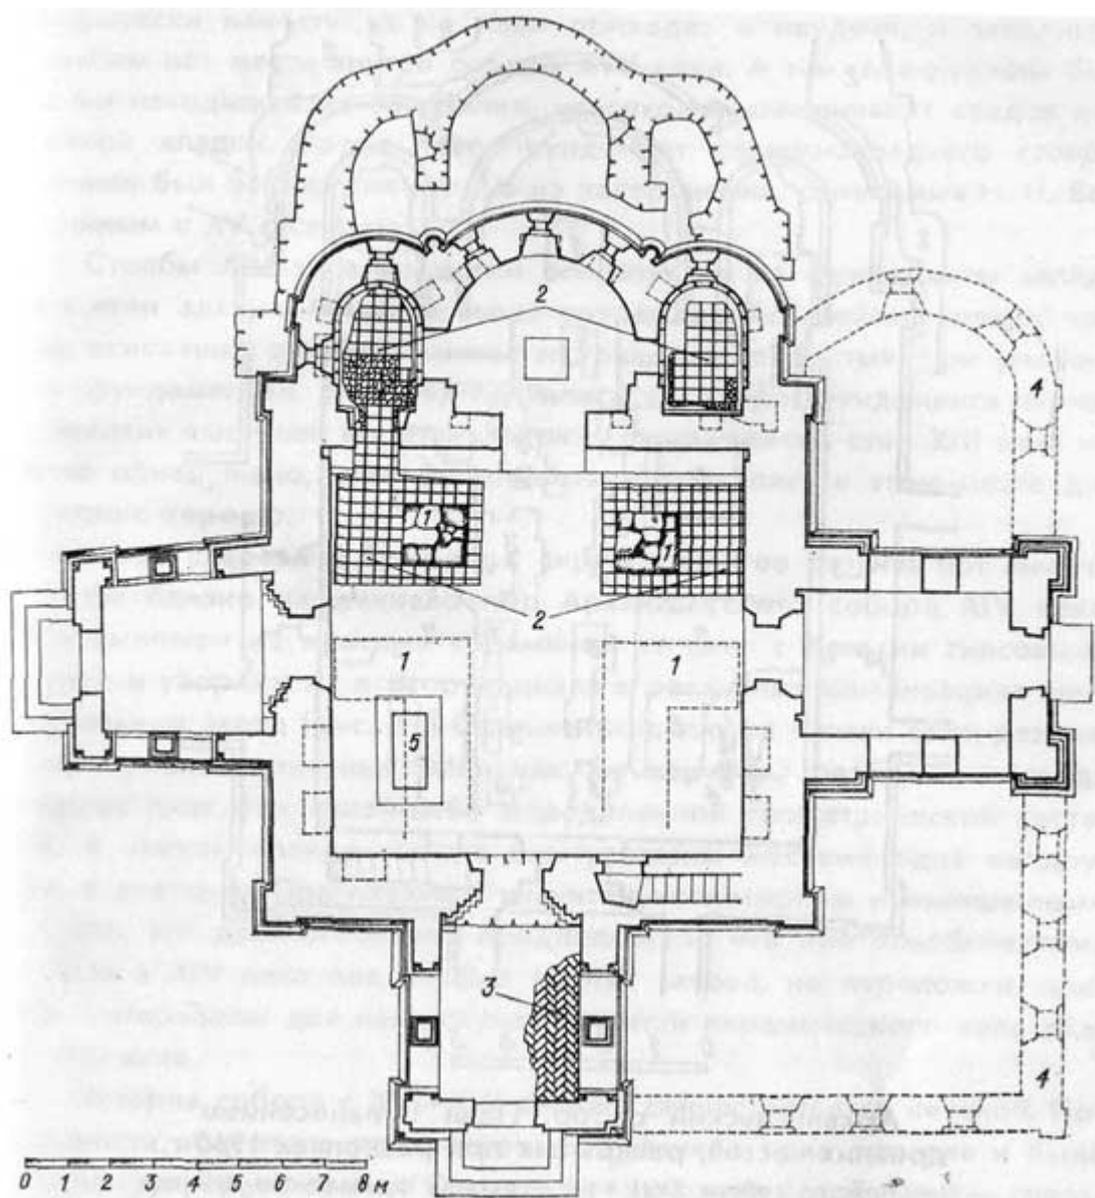
Архангельский собор. План после реставрации. В апсидах и углах главного помещения оставлены углубления с фрагментами древних частей собора: 1-фундаменты стен и столбов XIII–XIV вв.; 2-остатки пола XIV в., добавленные новыми плитками; 3-остатки кирпичного пола XVII в. (закрываются чугунным полом); 4-стены придела 1672 г. (разобраны); 5-гробница Кузьмы Минина

Кладка фундамента четверика образует непрерывную ленту по южной, западной и северной сторонам, но на месте узких (1,05 м) проходов в алтари жертвенников имеет разрывы. Однако фундамент той же восточной стены на участке между церковью и южной частью алтаря не прерывается. Следовательно, здесь не могло быть даже дверного проема, а существовавший был пробит позднее и заложен при реставрации. Таким образом, фундаменты стоящего сейчас собора никак не могли остаться от постройки XIV века, в которой открытый проем между церковью и всеми алтарными апсидами был бы совершенно обязателен. Отсутствие важного выхода из алтаря встречается обычно в небольших церквях XVI–XVII столетий, таких как Козьмодемьянская в Муроме (1565), «Дивная» в Угличе (1628) и Евфимьевская в Нижегородском Печерском монастыре (1642).

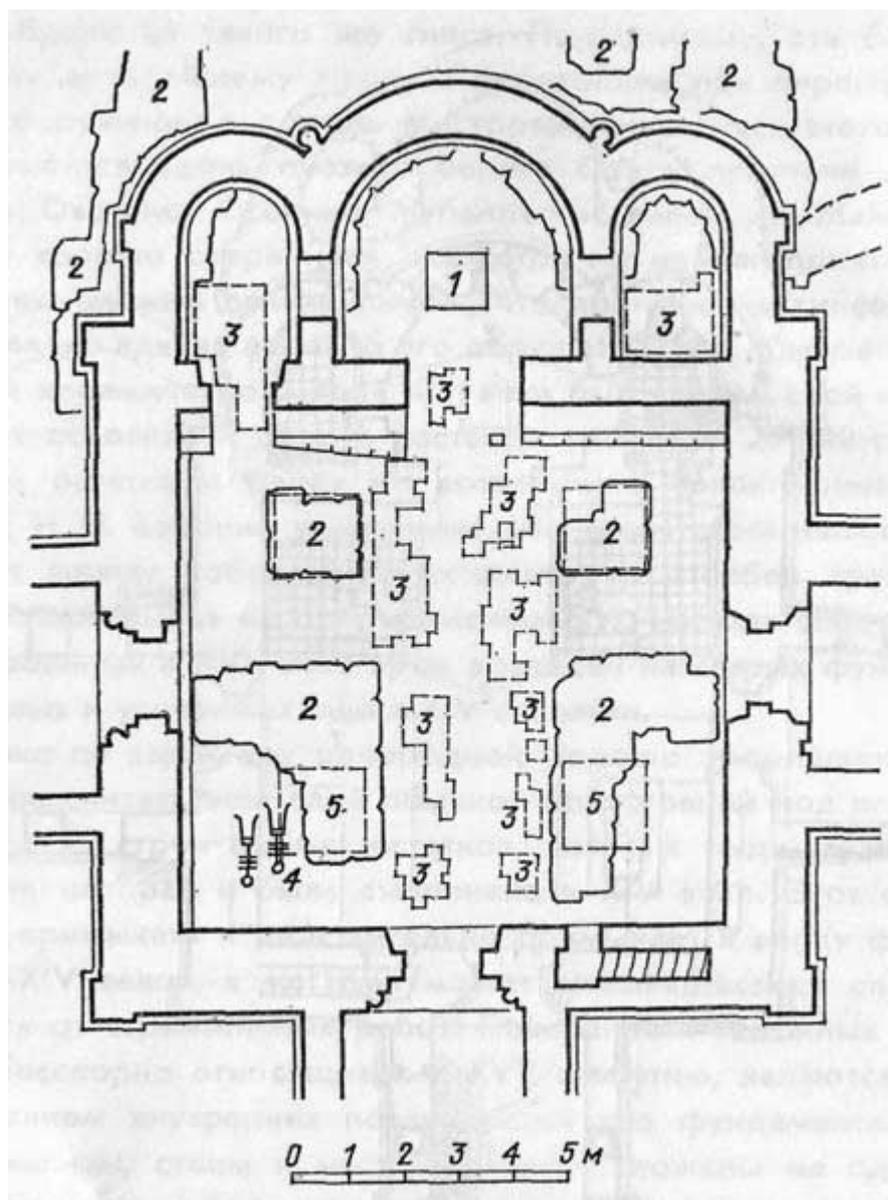
Архангельский собор. План с нанесением древних частей, раскрытых при раскопках 1960 г.: 1- престол собора XVII в.; 2-остатки фундаментов XIII в.; 3-остатки пола XIV в.; 4-захоронения XV в.; 5- возможное положение западной пары столбов собора XIV в. (в случае, если бы план этого собора соответствовал контуру стен XVII в.)

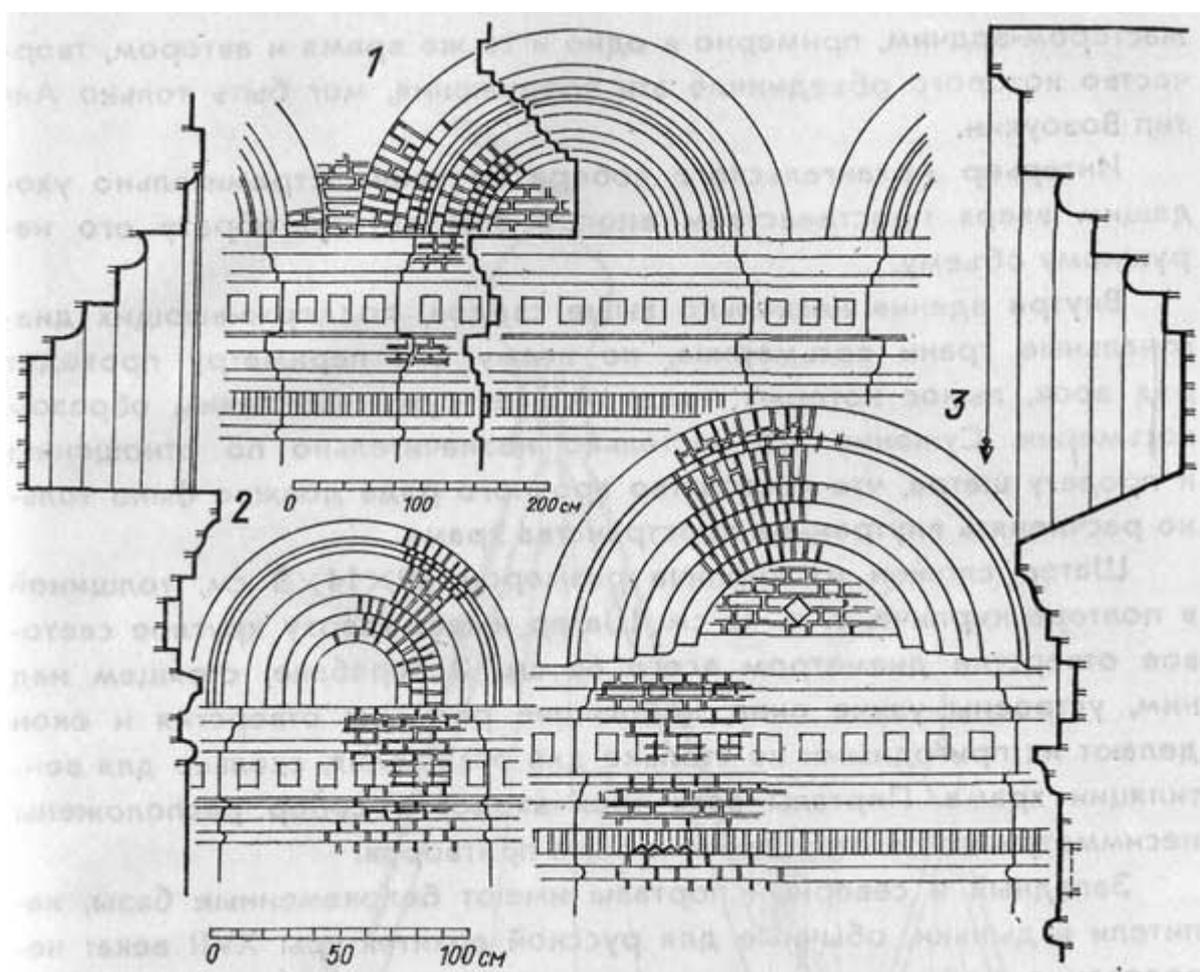
Сравнение архитектурных профилей карнизов и закомар: 1-Успенской и 2-Евфимьевской церквей Печерского монастыря; 3-Архангельского собора. Схема С. Л. Агафонова.

Полуокружности закомар-кокошников и четверика, и восьмерика надвратной церкви сложены с подвышением. Такой же небольшой подъем центра полукруга имеют и арки проемов нижнего/яруса колокольни Архангельского собора.

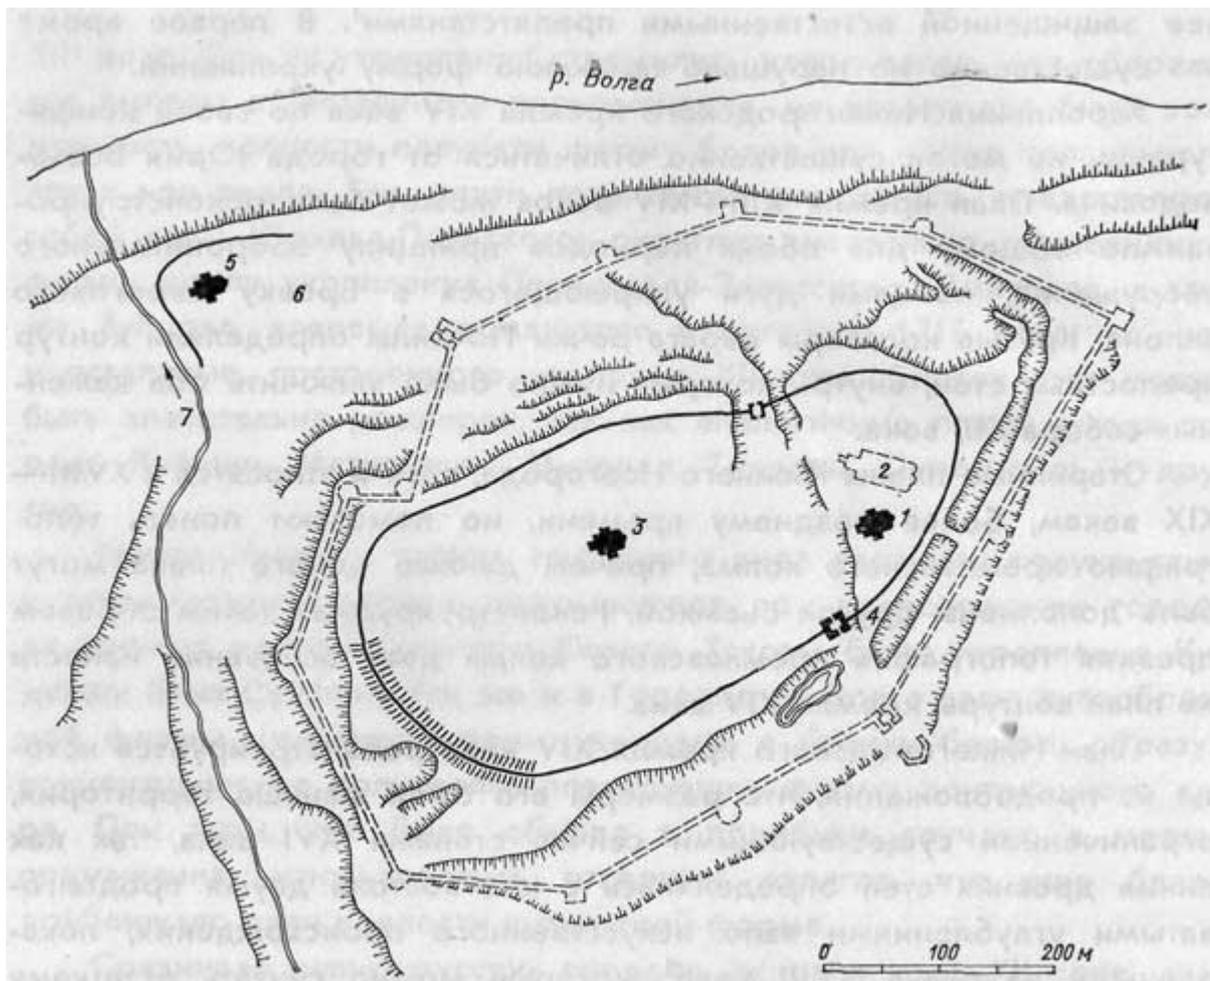
План Нижегородского кремля XIII–XIV вв. Реконструкция С. Л. Агафонова, 1960 г. Внизу слева нанесены остатки вала, обнаруженные при археологических исследованиях В. Черникова, 1963 г.: 1- Спасский собор XIII–XIV вв.; 2-место Спасского собора XVII в.; 3-Архангельский собор XIII–XIV вв.; 4-Дмитровская башня XIV в.; 5-церковь Николая на бичеве, 1371 г.; 6-торг; 7-р. Почайна. Пунктиром показан контур кремля XVI в.

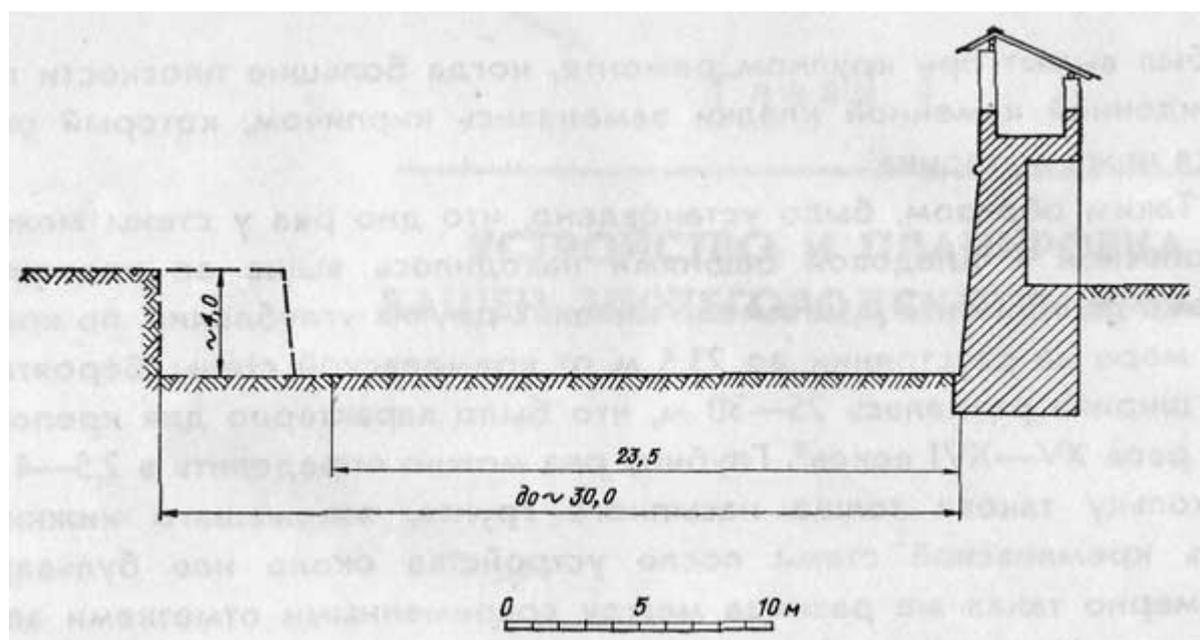
Поперечный профиль укреплённой линии Нижегородского кремля. Реконструкция С. Л. Агафонова

Действительно благодаря тому, что стены расположены на значительном протяжении над крутыми откосами, ров можно было выкопать лишь там, где и указано в описи, или внизу — перед Ивановской башней. Основная часть рва проходила перед стеной по рельефу, который на глаз оценивается как почти плоский. Но это впечатление обманчиво из-за большой длины участка. Основания стен крайних башен лежат выше центральной Дмитровской башни: в Георгиевской — на 11 м, Коромысловой — на 6 м. Глубокая выемка от ответвления Зеленского съезда существует только с 30-х годов прошлого века, а прежде это место, как и остальная территория, было относительно ровным.

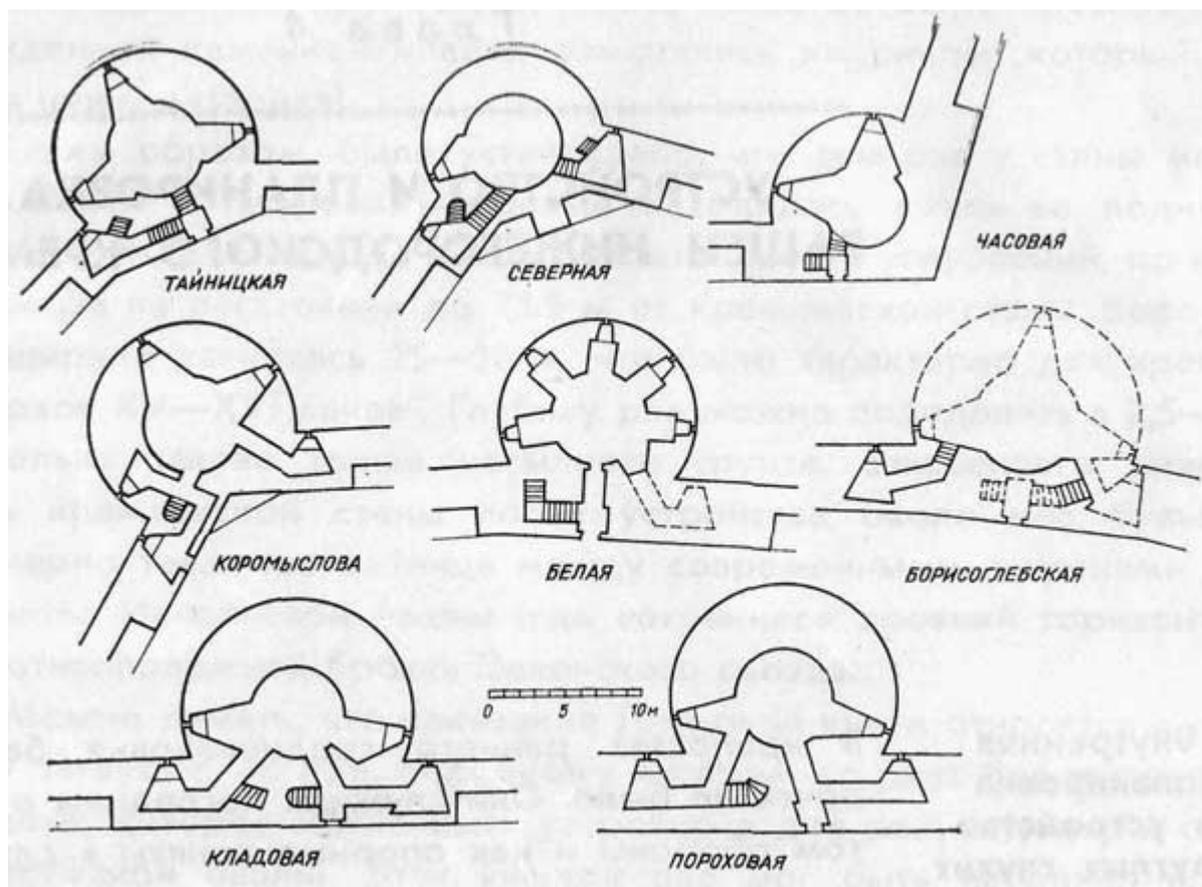
Планы первых (вторых) ярусов глухих круглых башен Нижегородского кремля: Тайницкая, Северная, Часовая, Коромыслова, Белая, Борисоглебская, Кладовая, Пороховая. Схема С. Л. Агафонова

По объемно-пространственному построению нижегородские башни в значительной степени отличаются от башен многих других русских кремлей и крепостей — они нераздельно связаны с прилегающими массивами стен соседних прясел единой системой внутренних помещений и соединяющих их переходов. Все башни, кроме Ивановской, не перегораживают сообщения по боевому ходу стены. Верхняя часть призмы квадратных башен, как и цилиндрические объемы круглых, как бы обрезаны в плоскости зубцов соседних с башней стен. Органическое единство башен и стен кремля особенно сильно выявляется после устройства общей для них системы кровельных покрытий. Если исключить некоторые особенности, связанные с конкретным функциональным назначением той или иной башни, то окажется, что, несмотря на различия в размерах, во всех башнях, как круглых — глухих, так и квадратных — воротных, система расположения казематов со всеми их деталями, устройства конструкция входов, переходов и лестницы в целом весь принцип планировки совершенно одинаков. Он выдерживается независимо от формы башен и, как можно сказать теперь, после расчистки и обследования остатков всех 13 башен Нижегородского кремля, распространяется первоначально на все башни без исключения.

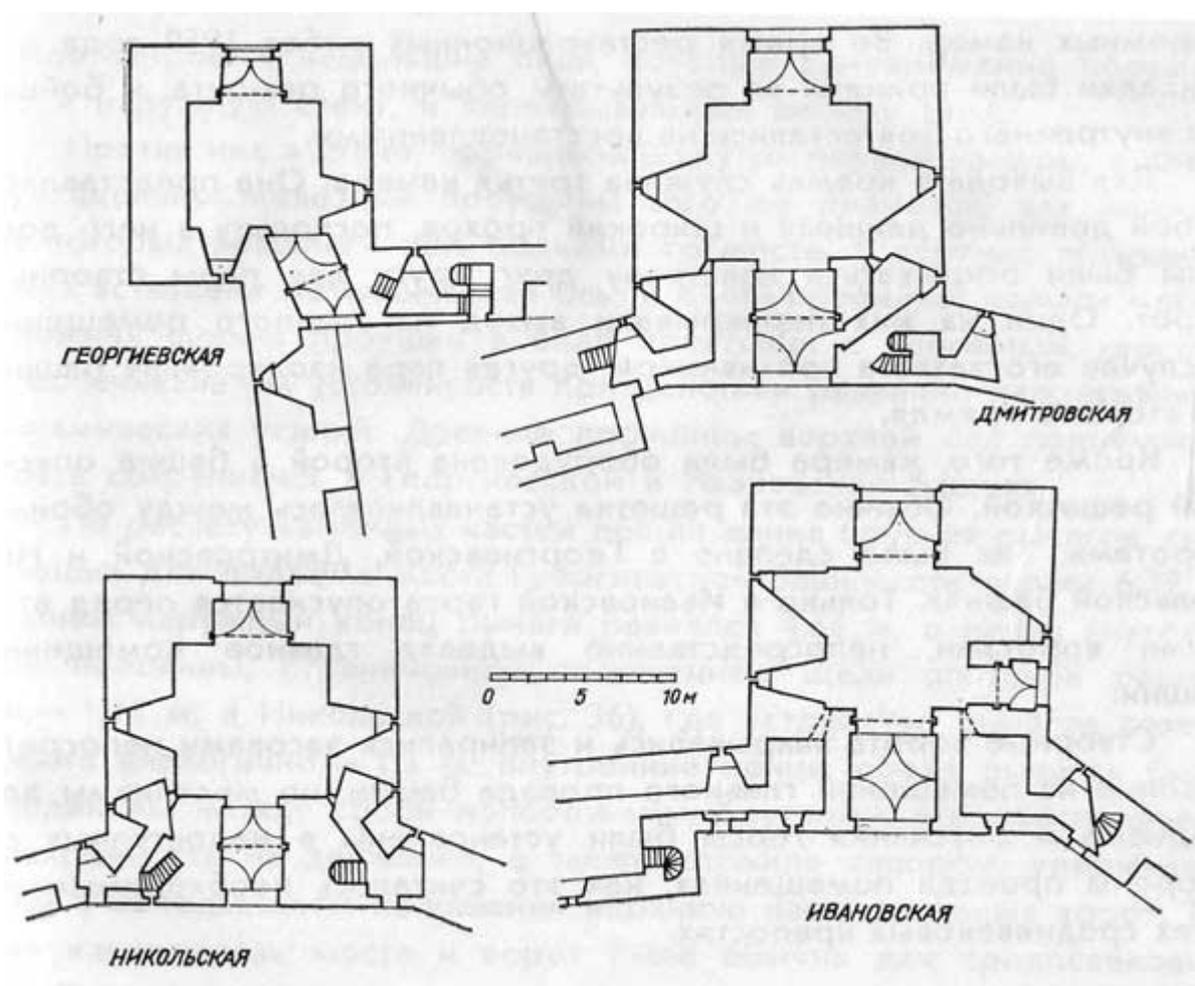
Планы воротных ярусов квадратных башен Нижегородского кремля: Георгиевская, Дмитровская,

За первой камерой расположено главное помещение башни, достаточно просторное, чтобы тут могли собраться 100–150 воинов перед вылазкой или после сражения. Размеры этого помещения в башнях Нижегородского кремля колеблются: от 6,6х7,5 м — в Георгиевской башне до 8,95х9 м — в Дмитровской башне.

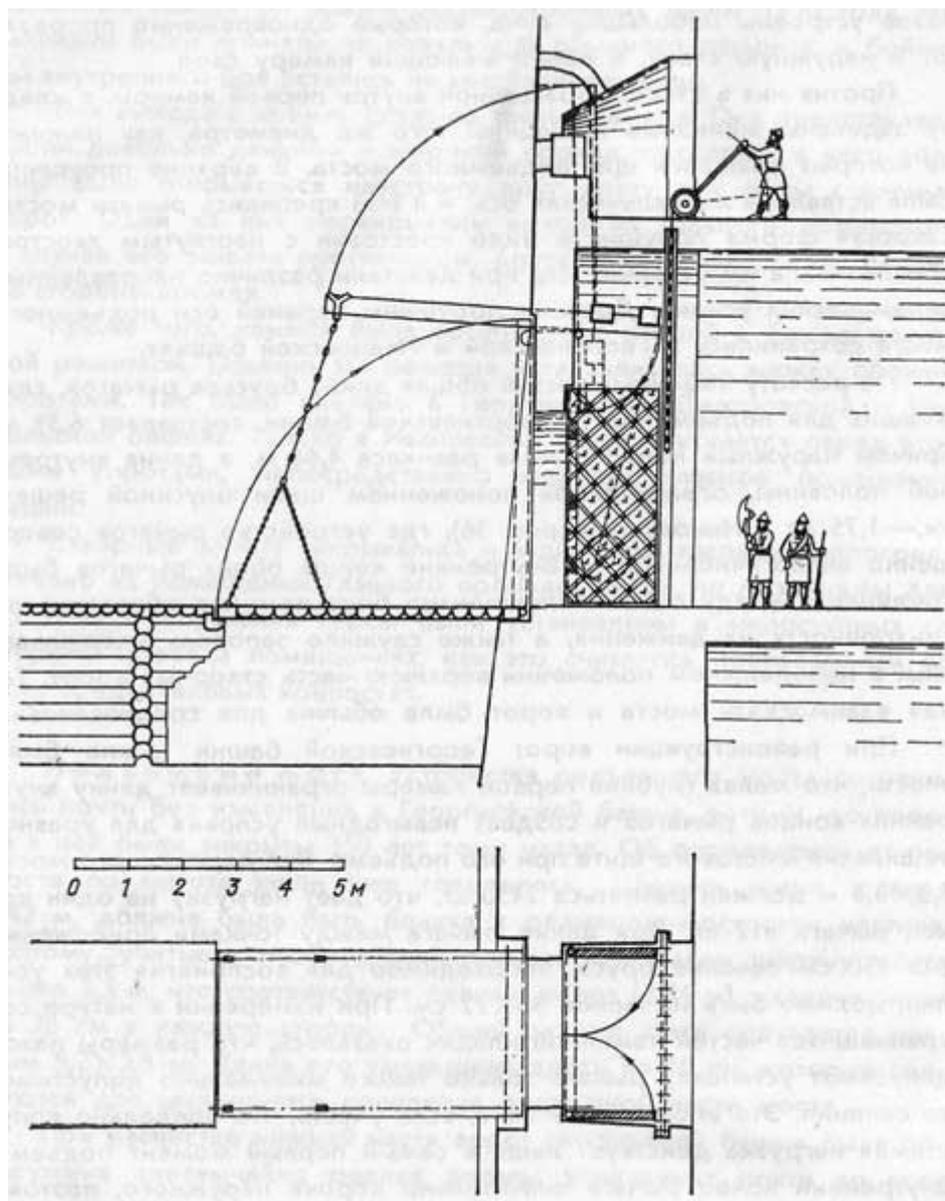
Система защиты наружных ворот Георгиевской башни. Реконструкция С. Л. Агафонова

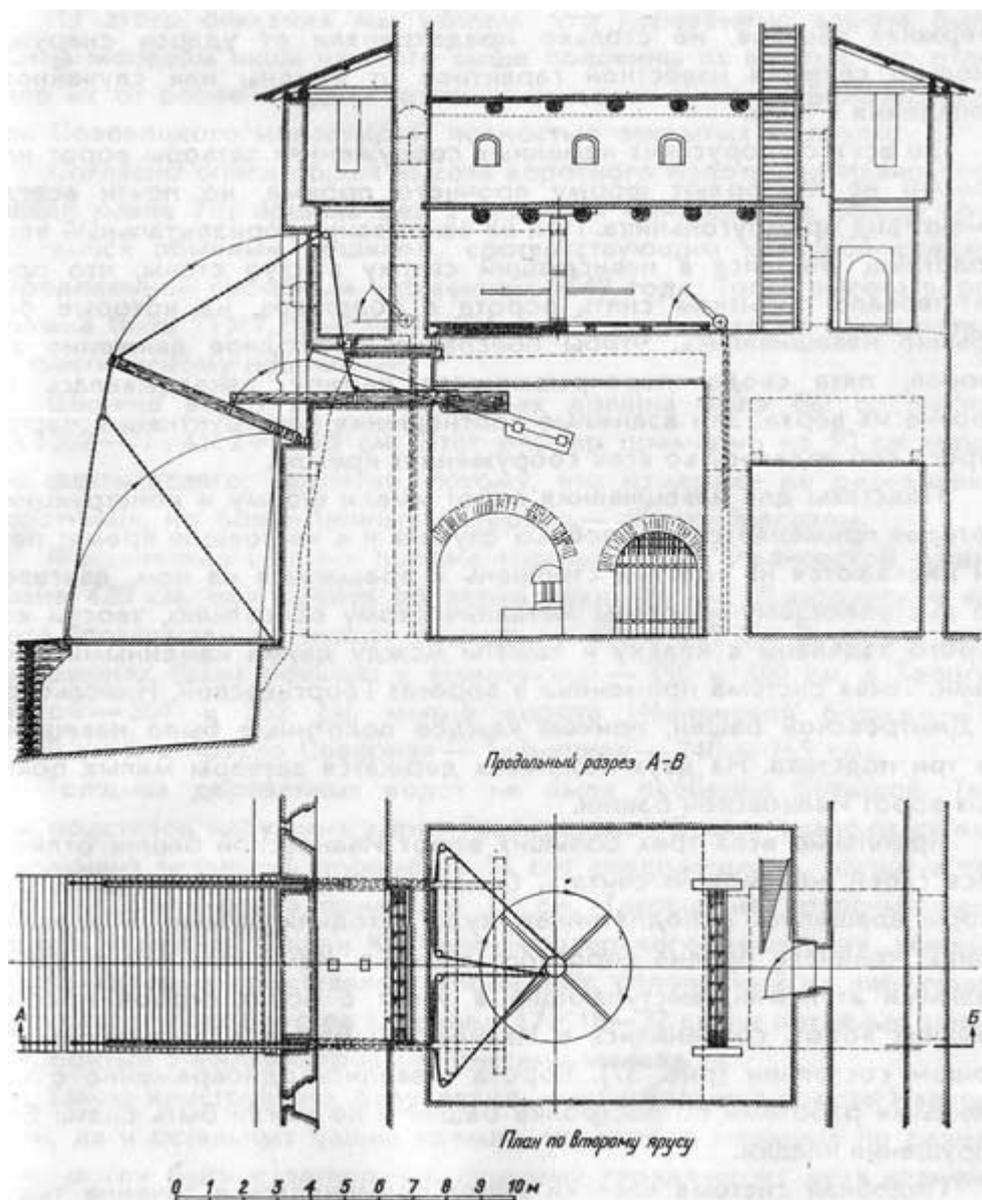
Устройство механизмов подъемного моста и герсы Ивановской башни. Реконструкция С. Л. Агафонова

движение и при подъеме и при опускании тяжеломостового щита.

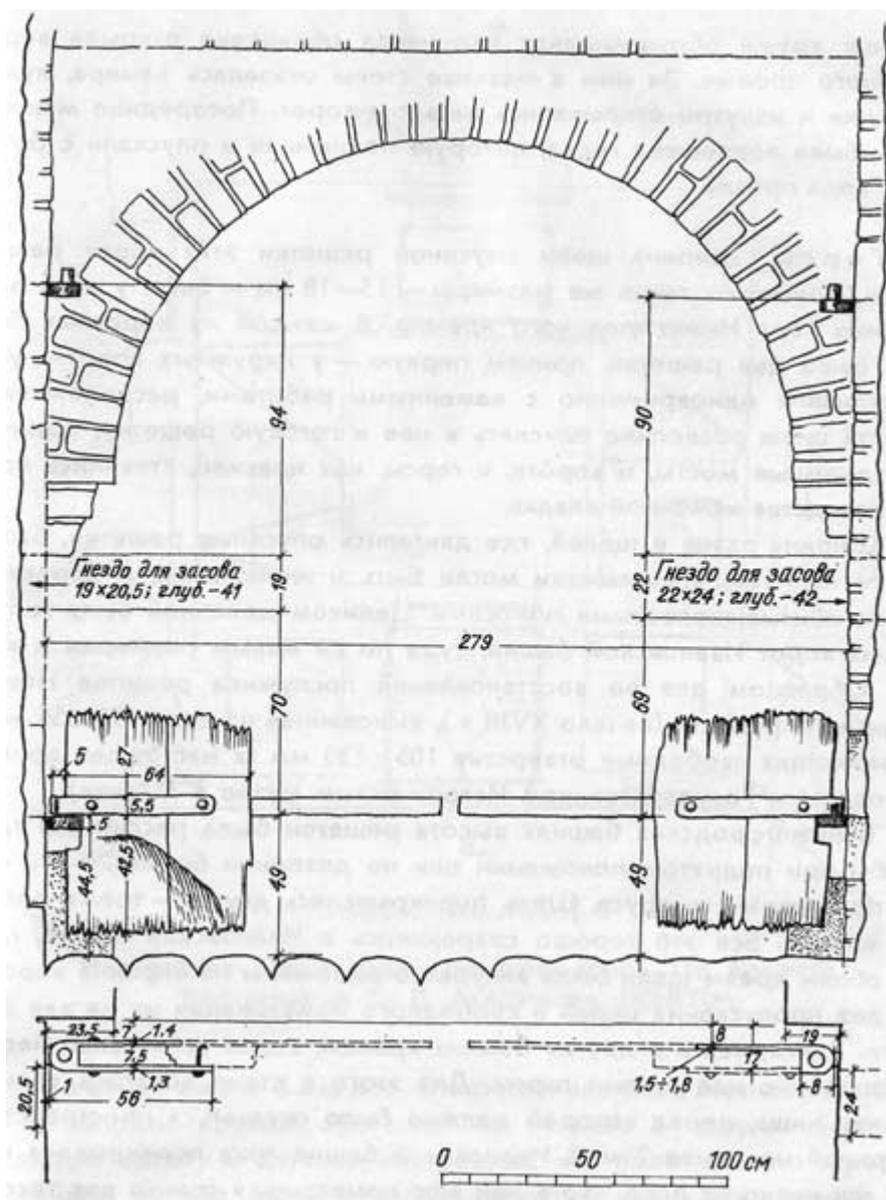
Малые боковые ворота Ивановской башни. Обмер С. Л. Агафонова. 1951–1958 гг.

Как упомянуто в описи 1697 года, ворота Ивановской башни имели калитку. В практике строительства западноевропейских больших и малых крепостей обычным было устройство для отдельных пешеходов особого небольшого проема, расположенного рядом с главным въездом. К такой калитке вел свой отдельный мост, который поднимался на одном рычаге.

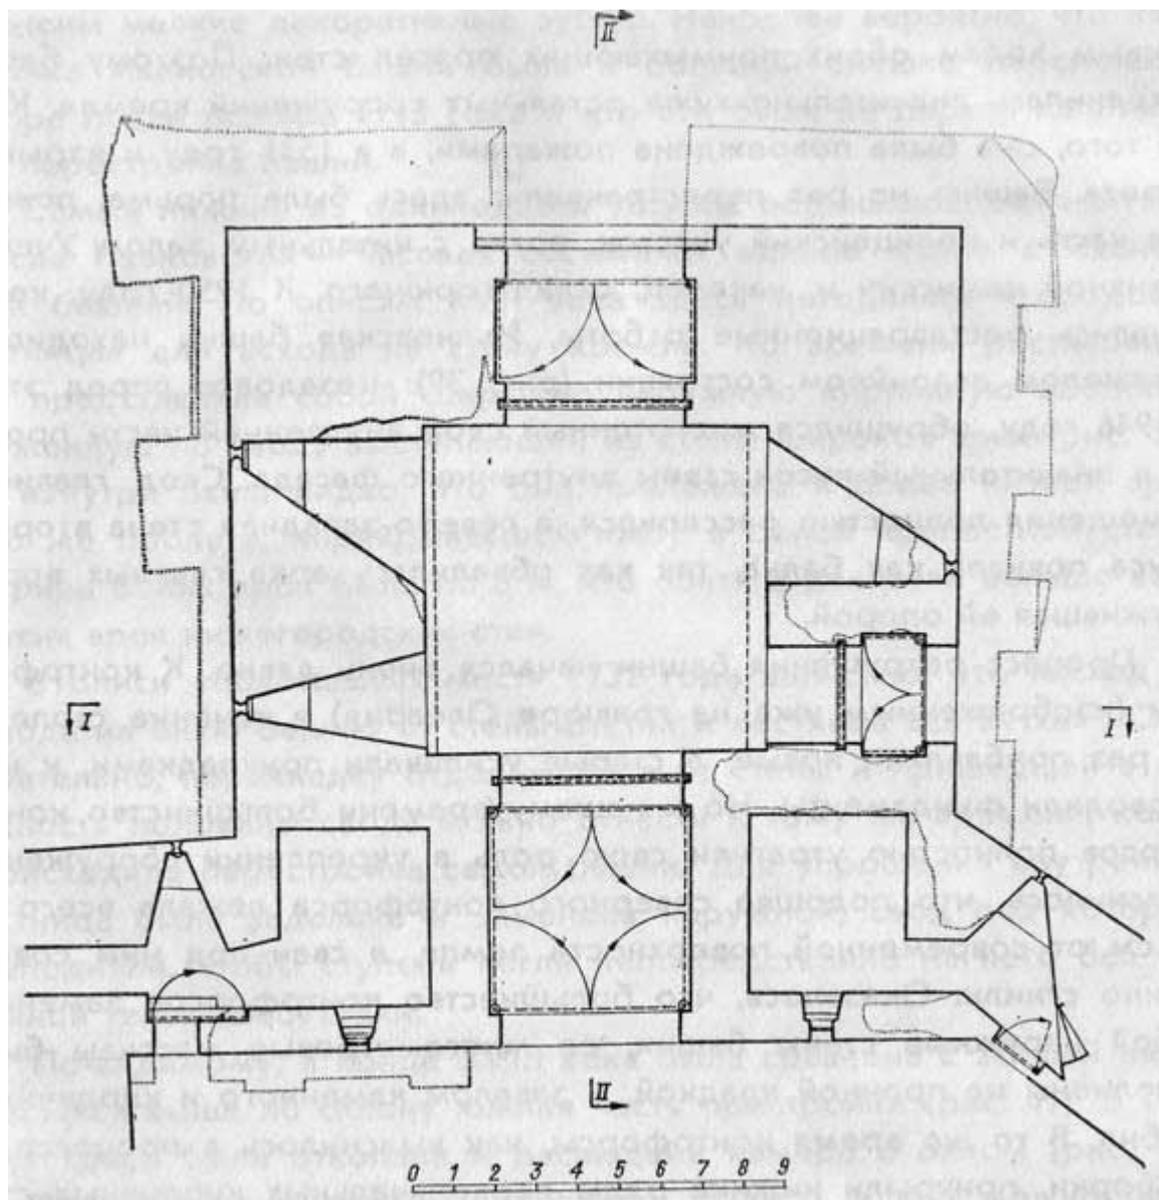
Ивановская башня, план первого яруса. По проекту реставрации С. Л. Агафонова. ГСНРПМ

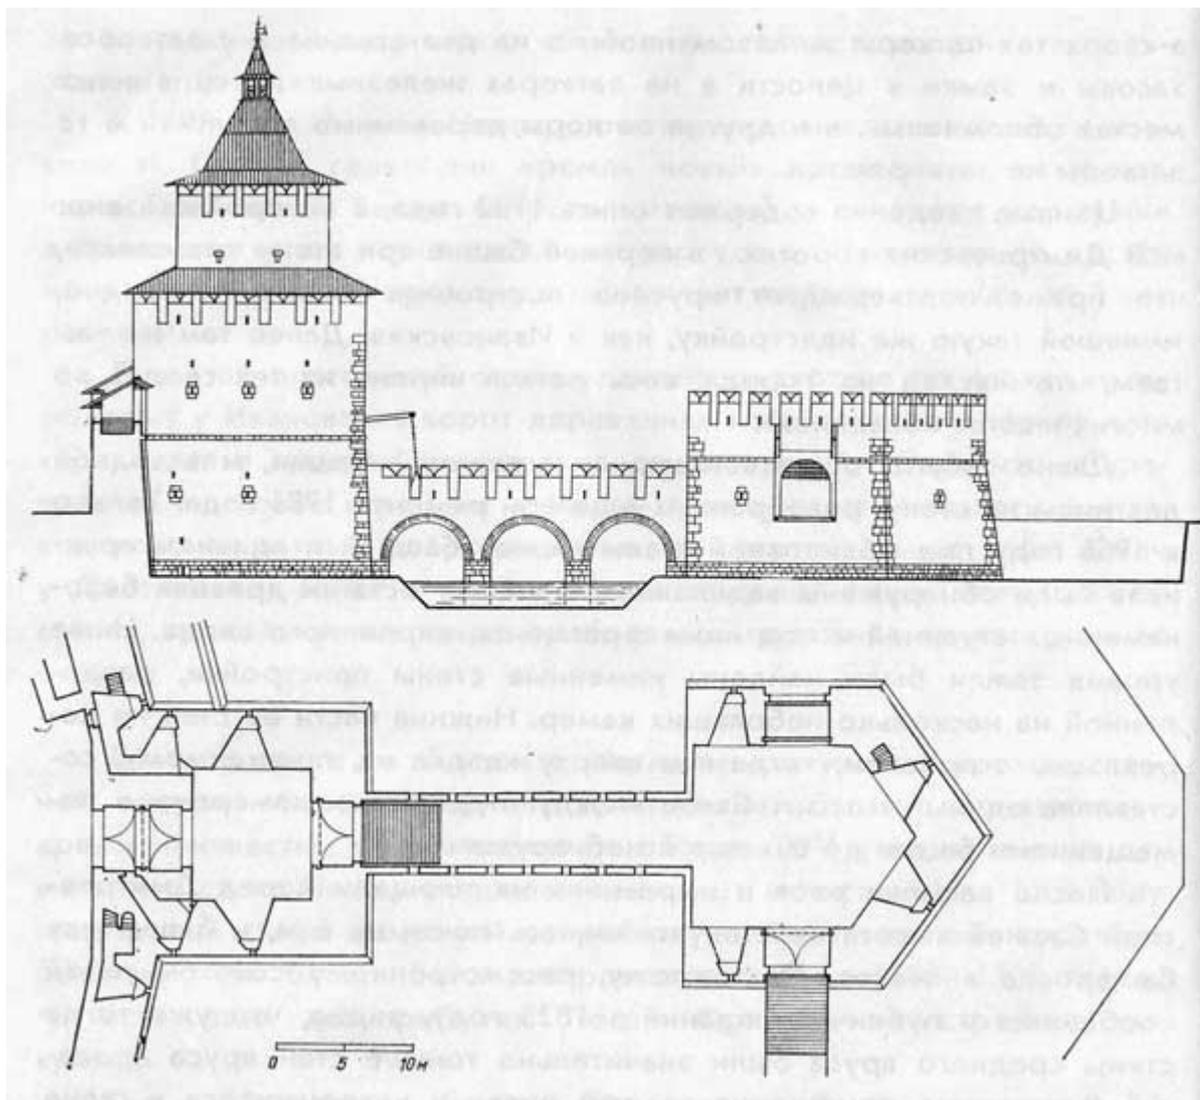
Дмитровская башня, боковой фасад и план башни с мостом и отводной башней. Реконструкция С. Л. Агафонова

Эти изменения в архитектуре Дмитровской башни настолько капитальны, что возврат к первоначальному виду стал трудноразрешимой задачей. Но, может быть, прежний романтический облик кремля потерял значительно больше после разрушения в XVIII веке каменного моста и отводной башни перед ним — сооружений, которые вводили и усиливали защиту комплекса Дмитровских ворот.

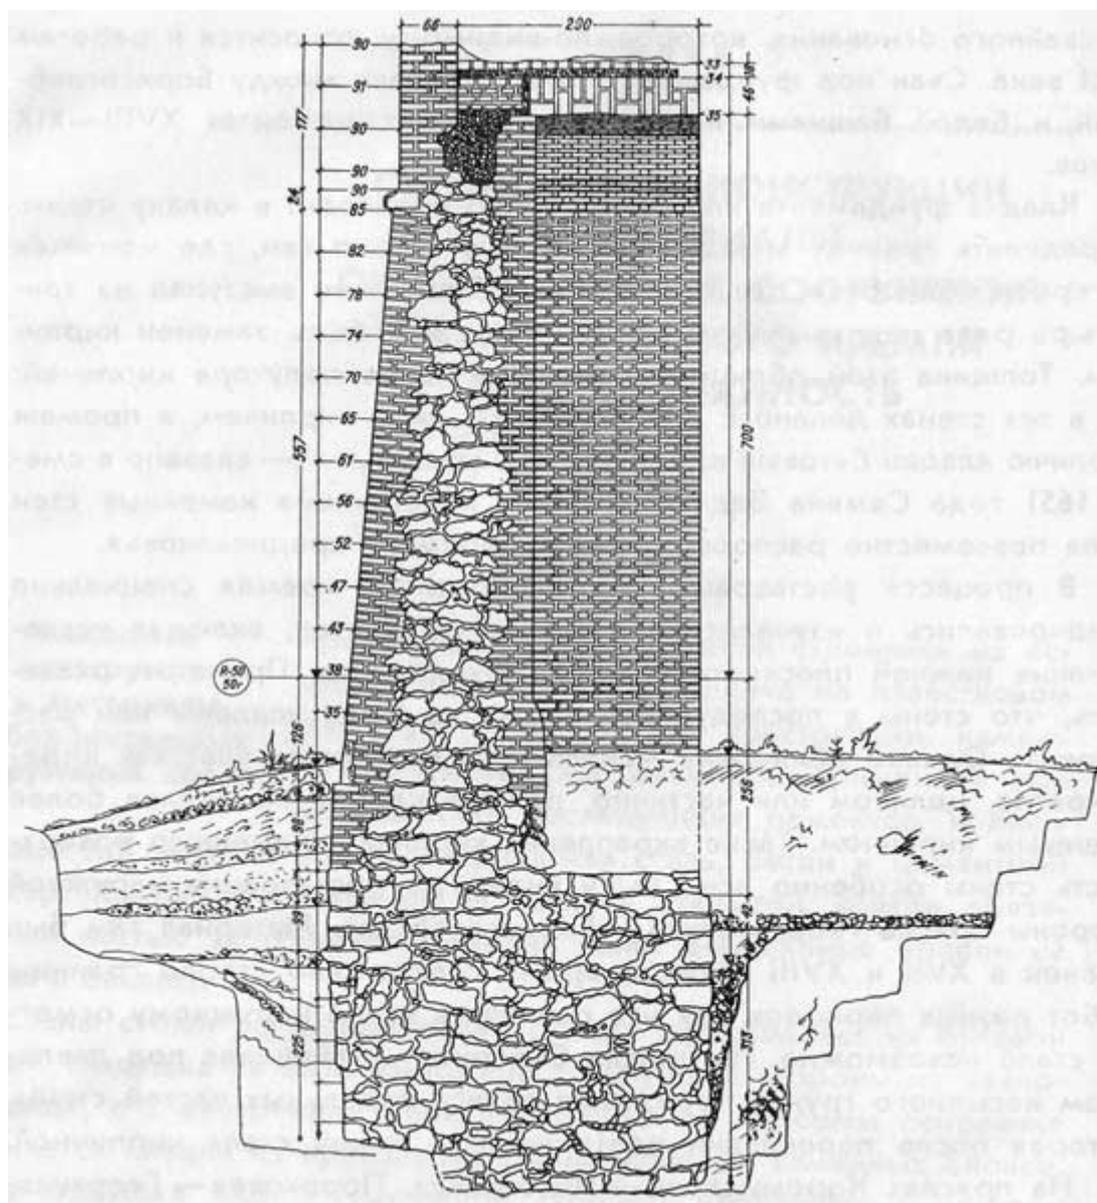
Конструктивный разрез стены между Белой и Ивановской башнями по обмеру 1950 г. РСНРПМ

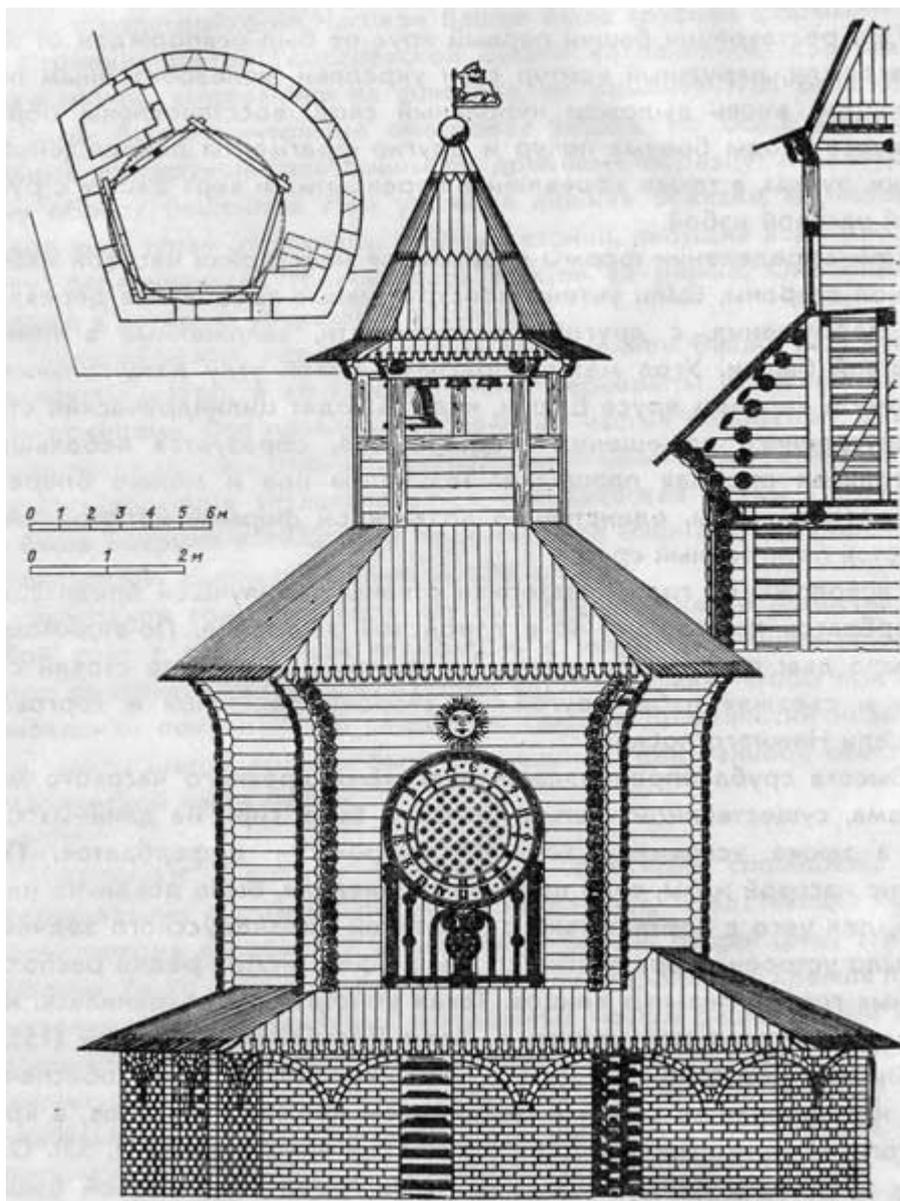
Часовая башня. Проект восстановления «часовой избы» С. Л. Агафонова. РСНРПМ, 1954 г.

Вышка, находившаяся на верху башни, должна была обеспечивать наблюдение за рекой и окружением кремля и посадов, а кроме того, предназначалась для размещения колоколов (рис. 53). Они были внесены в опись 1703 года: «...На городской Часовой башне часы боевые и в тех часах 2 колокола перчаски да колокол часовой большой» [22]. Эта же опись содержит последнее известие о часах на башне. Можно думать, что после постройки в 1719 году высокой колокольни при Спасо-Преображенском соборе часы были перенесены туда.

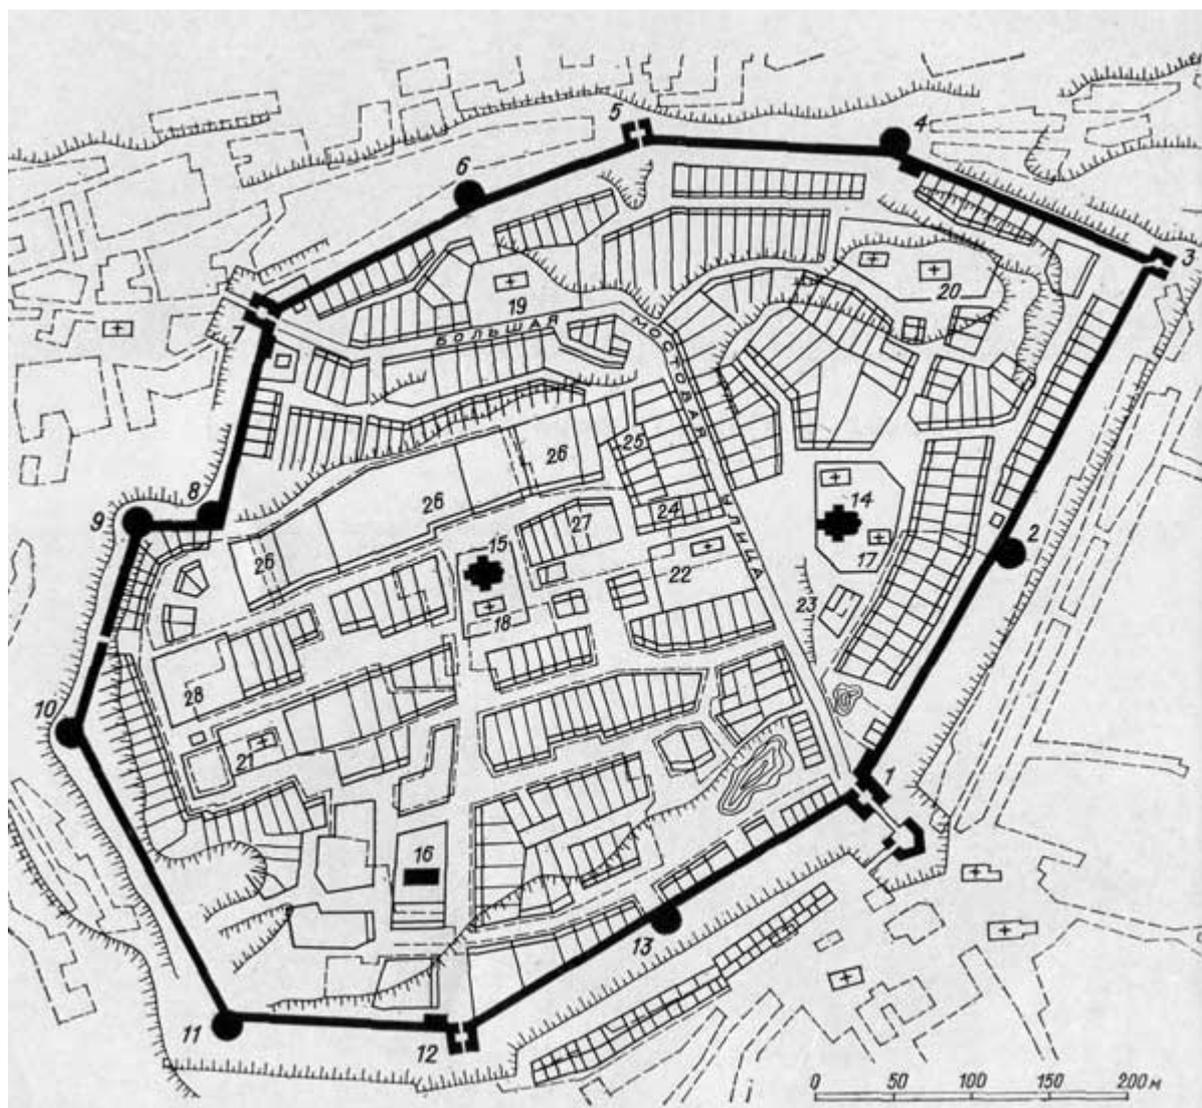
8. План кремля в первой половине XVII в. Реконструкция С. Л. Агафонова: Башни: 1-Дмитровская; 2-Пороховая; 3-Георгиевская; 4-Борисоглебская; 5-Зачатская; 6-Белая; 7-Ивановская; 8-Часовая; 9-Северная; 10-Тайницкая; 11-Коромыслова; 12-Никольская; 13-Кладовая; 14-Спасский собор; 15-Архангельский собор; 16-Воскресенская церковь и монастырь; 17-церковь Петра Митрополита; 18-церковь Иоанна Богослова; 19-Симеоновский монастырь; 20-Духовской монастырь; 21-подворье Дудина монастыря; 22-подворье Печерского монастыря; 23-съезжая изба; 24, 25, 26, 27-группы жилых дворов; 28-житничной двор

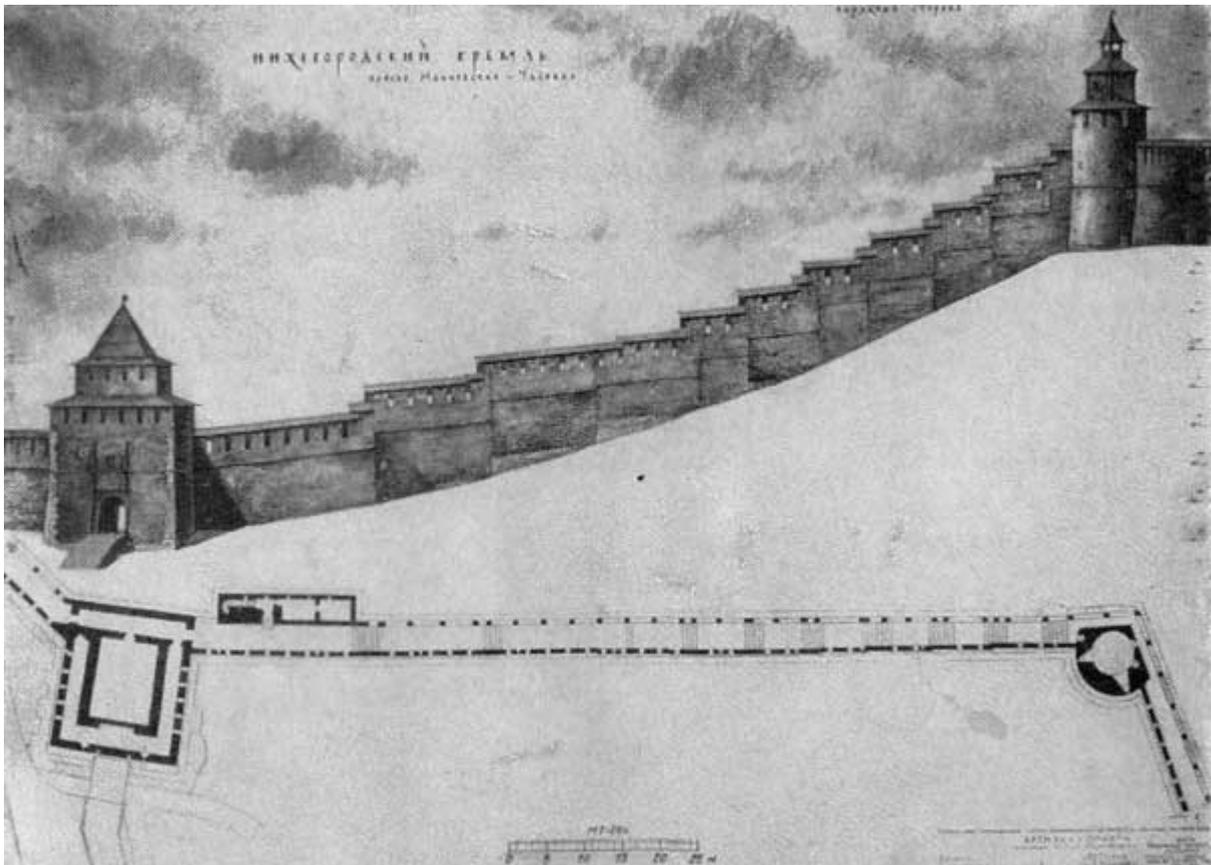
22. Прясло Ивановская — Часовая. Наружный фасад по проектуреставрации С. Л. Агафонова. ГСНРПМ, 1961 г.
