С. Л. АГАФОНОВ

**НИЖЕГОРОДСКИЙ
КРЕМЛЬ**

Книга посвящена вопросам истории архитектуры Нижегородского кремля — одного из лучших памятников русского оборонного зодчества начала XVI века. Архитектура кремля показана в связи с особенностями развития русского оборонного зодчества. В книге рассматривается формирование кремлевского ансамбля, раскрываются основные принципы реставрации кремля.

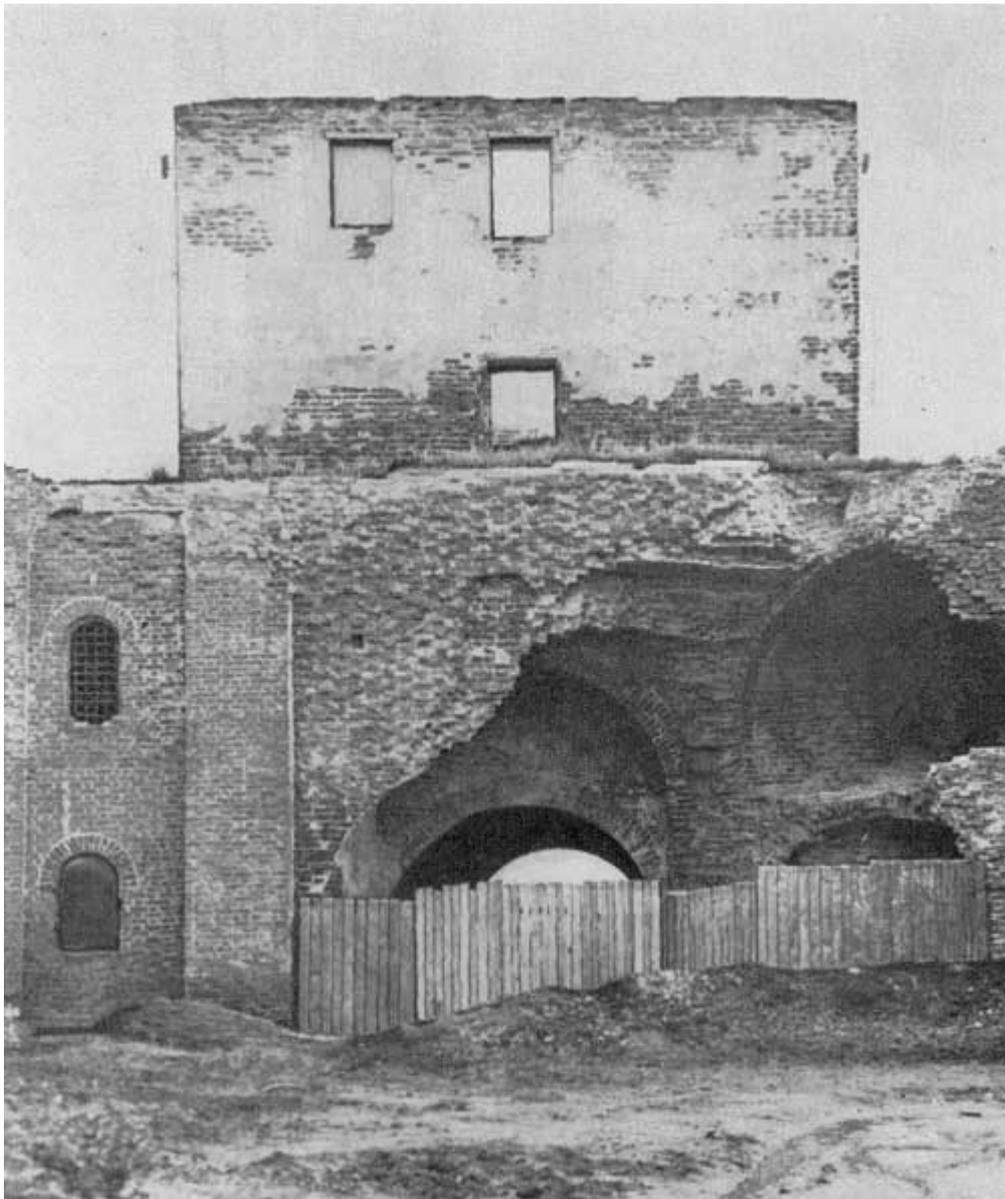
39. Ивановская башня до реставрации, разрушение юго-восточной стены. 1949 г.

сооружений кремля. Кроме того она была повреждена пожарами, а в 1531 году и взрывом пороха. Башню не раз перестраивали: здесь была тюрьма, пожарная часть, полицейский участок, архив с читальным залом Ученой архивной комиссии и, наконец, склад горючего. К 1950 году, когда начались реставрационные работы, Ивановская башня находилась в тяжелом аварийном состоянии (рис. 39): незадолго перед этим, в 1946 году, обрушился многотонный свод внутренней части проезда и значительный кусок стены внутреннего фасада. Свод главного помещения полностью раслоился, а северо-западная стена второго яруса повисла как балка, так как обвалилась арка главных ворот, служившая ей опорой.

Процесс разрушения башни начался очень давно. К контрфорсам (изображенным уже на гравюре Олеария) в течение столетий все раз прибавляли новые, а старые усиливали прикладками, к ним подводили фундаменты. Но к нашему времени большинство контрфорсов полностью утратили свою роль в укреплении сооружения. Выяснилось, что подошва северного контрфорса лежала всего на 20 см от современной поверхности земли, а сваи под ним совершенно сгнили. Оказалось, что большинство контрфорсов заменили собой наружные стены башни, ее многометровые массивы были заполнены не прочной кладкой, а завалом каменного и кирпичного щебня. В то же время контрфорсы, как выяснилось в процессе их разборки, прикрыли нижние ряды первоначальных кирпичных стен башни, что дало возможность восстановить ее наружный древний контур, аналогичный остальным воротным башням кремля.

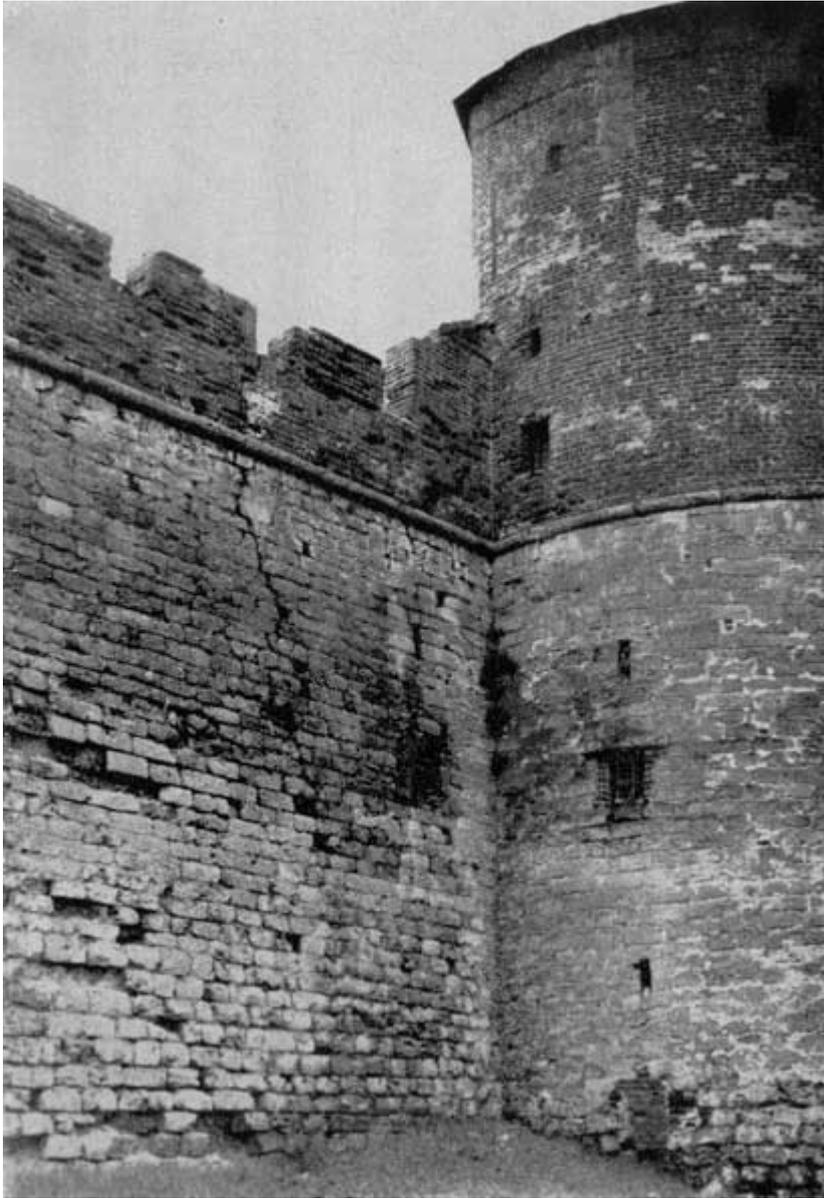
46. Каменная кладка кремлевской стеньу Коромысловой башни до реставрации.1950 г.

Кирпич в облицовке стен разрушается прежде всего от шелушения и постепенного отслаивания тонких поверхностных пленок. Процесс этот протекает быстрее в кирпичах повышенной влагопоглощаемости или недостаточно хорошо обожженных, в свободно стоящих кирпичных и каменных стенах, не защищенных кровлей. В кладке из большемерного кирпича с древнерусской системой перевязки швов от действия воды и мороза раскалывается кирпич, появляются трещины, параллельные плоскости стены, которая расслаивается пластами толщиной в полкирпича, т. е. по 14–15 см (рис. 47). При каменной кладке трещина образуется глубже в зависимости от средней толщины каменных блоков примерно на 30 см от наружной поверхности стены. Так получилось на пряслах у Георгиевской и Коромысловой башен. На большинстве прясел трещины начинались с боевого хода зубцов от внутренней стенки брустверов зубцов и шли к земле, постепенно приближаясь к поверхности стены. Там, где уровень земли внутри кремля был выше наружного, наблюдались серьезные разрушения в нижней части фасада стены, тогда как верхние части ставались относительно прочными (на пряслах Георгиевская — Борисоглебская, Тайницкая — Коромылова, Никольская — Кладовая). На двух последних пряслах известковый раствор в нижних рядах стены разложился до такой степени, что кладку можно было разбирать руками без инструментов. Это произошло потому, что в течение десятилетий в кремле между Тайницкой и Коромысловой башнями стояли метры большие конюшни на 50 лошадей каждая, были конюшни и около Никольской башни. Воды, насыщенные вредными для известкового раствора веществами, просачиваясь, попадали в толщу стены.

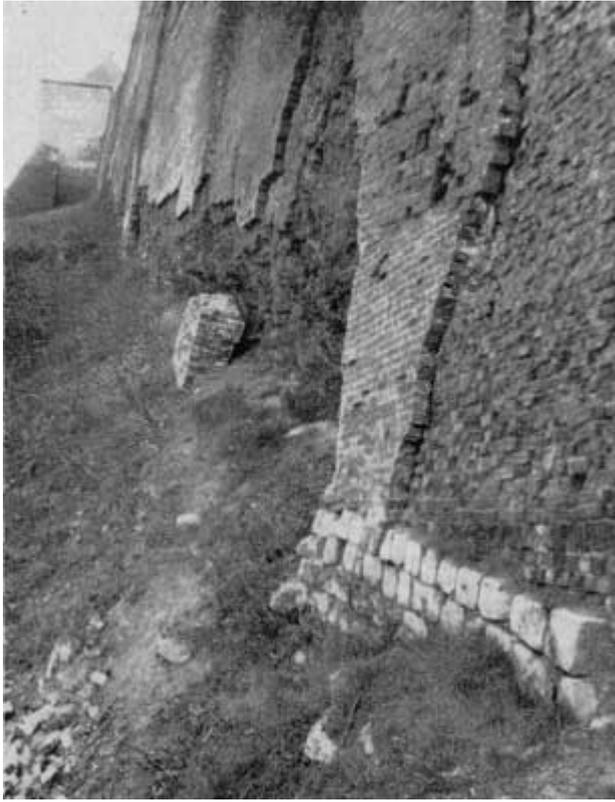
47. Разрушение кладки нижней части стены на прясле Георгиевская — Борисоглебская. 1952 г.
